# Peugeot Expert 2.0 BLUEHDI 120 L3

VIN NO VF3VFAHKHHZ064085

## Sammendrag af inspektionsrapport

Kunde	BCA Vejle	Mekanisk klassificering	A
Inspektionsdato / sted	2026-05-21 / Auktionsvej 8 Vers. 2	Kosmetisk klassificering	3

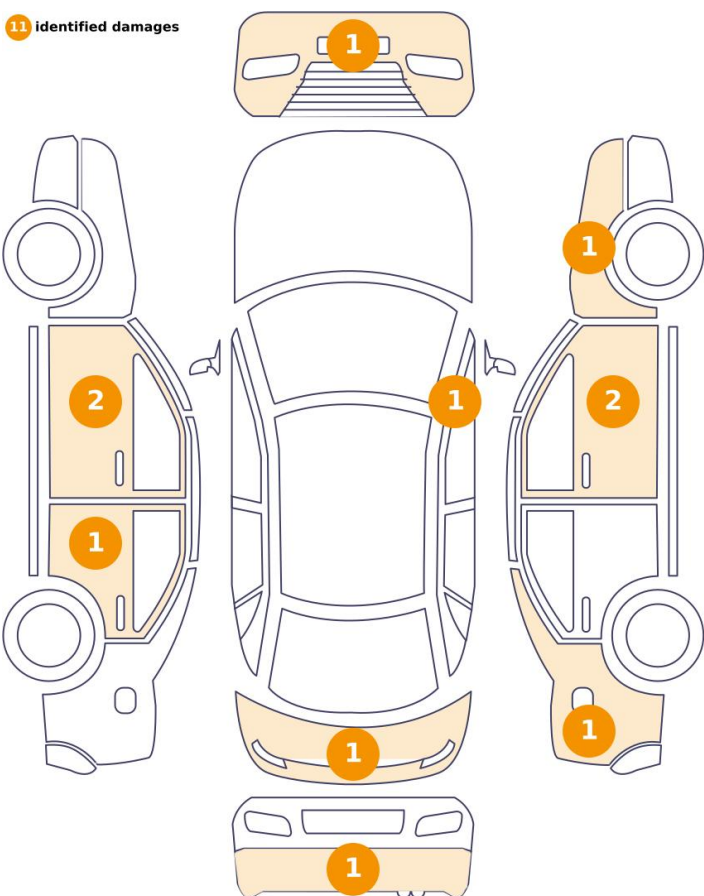
11 identified damages

Komponent	Skade	Kommentarer
1 Kofanger / front	Mal / ridse / scuff	
2 Fender / Front - Right	Bodywork / Dent / Dent	
3 FENDER / BACK - HØJRE	Bodywork / Dent / Dent	
4 Dør side støbning / forreste - højre	Mal / ridse / scuff	
5 Dør / Front - Højre	Maling / Defekt håndværk	
6 Bumper / Back	Bodywork / Dent / Deformation	
7 Mirror Shell / Front - Left	Bodywork / Breakage / Crack	
8 Dør / Tilbage til venstre	Bodywork / Dent / Deformation	
9 Swing Door / Back - Højre	Bodywork / Dent / Deformation	
10 Dør side støbning / forreste venstre	Mal / ridse / scuff	
11 Deflector / front - højre	Bodywork / Dent / Dent

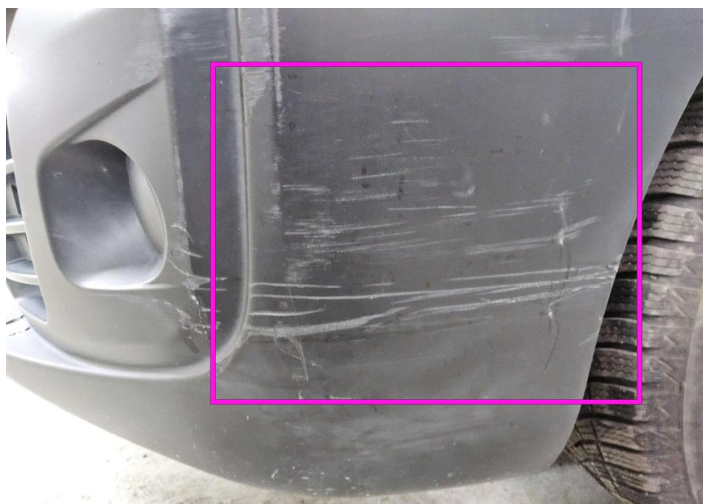
1. Kofanger / front  
Mal / ridse / scuff -

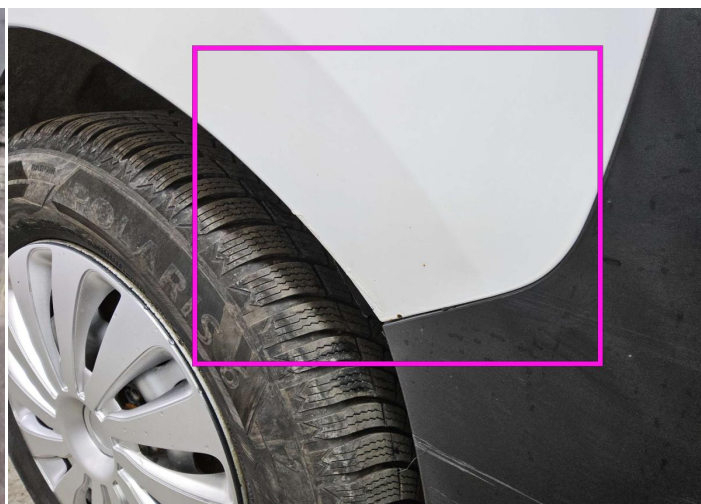
2. Fender / Front - Right  
Bodywork / Dent / Dent -

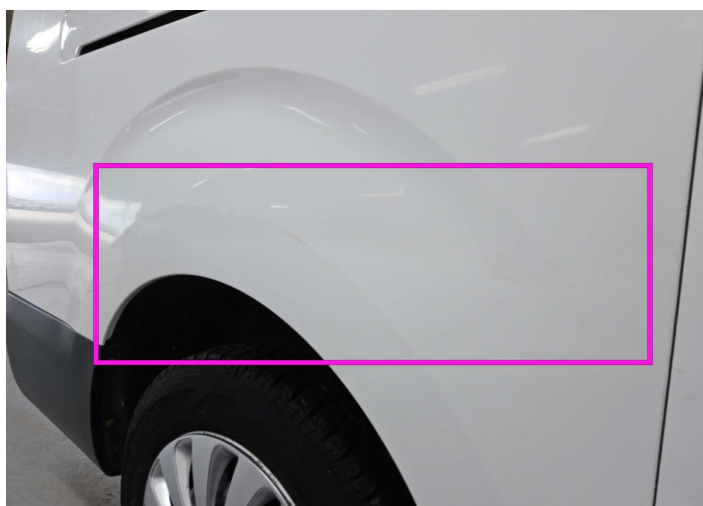
3. FENDER / BACK - HØJRE  
Bodywork / Dent / Dent -

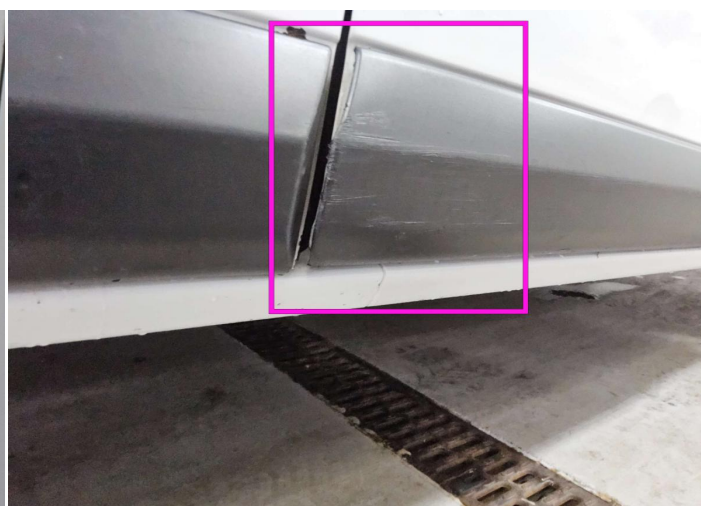
4. Dør side støbning / forreste - højre  
Mal / ridse / scuff -

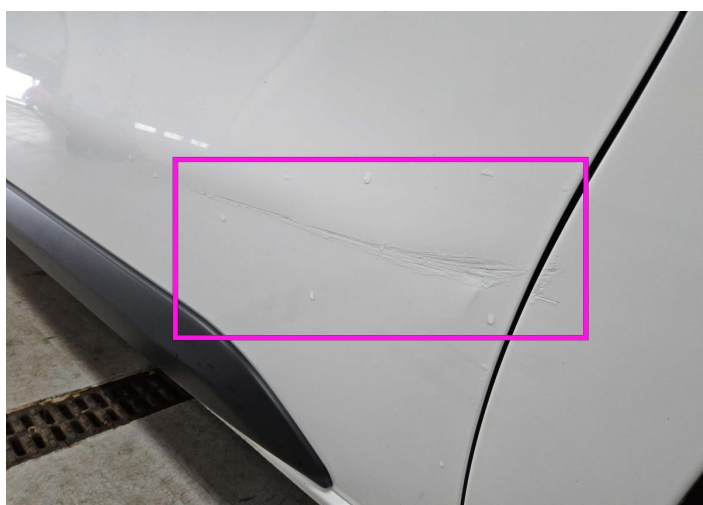
5. Dør / Front - Højre  
Maling / Defekt håndværk -

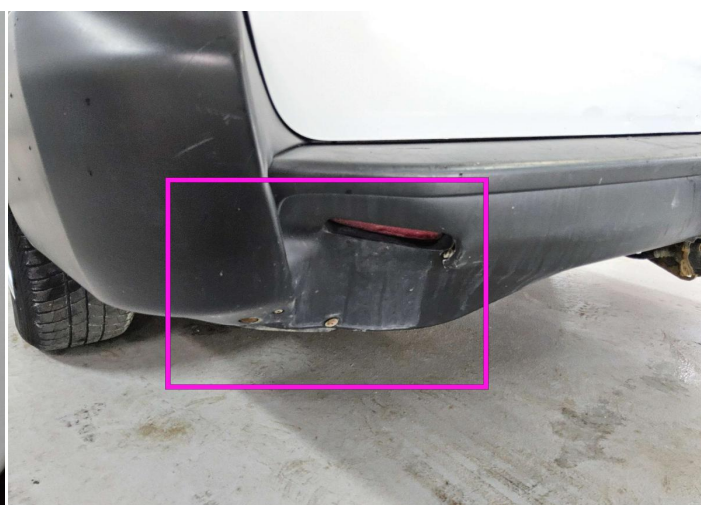
6. Bumper / Back  
Bodywork / Dent / Deformation -

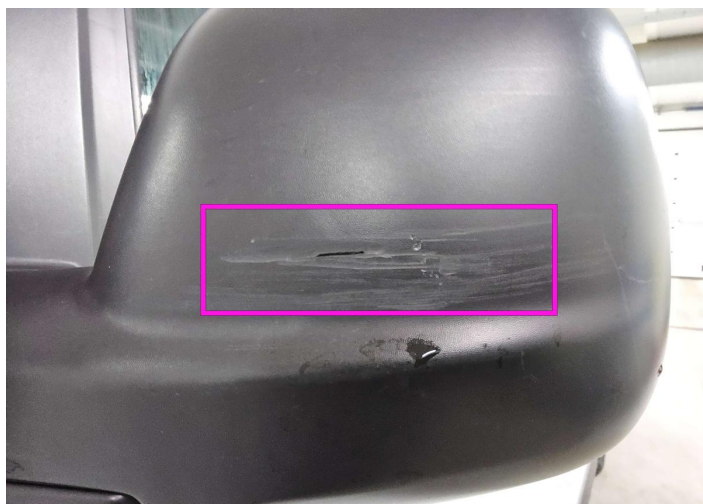
7. Mirror Shell / Front - Left  
Bodywork / Breakage / Crack -

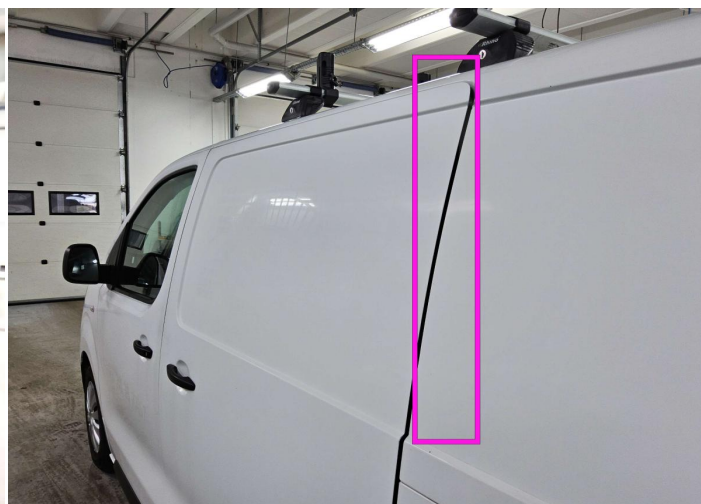
8. Dør / Tilbage til venstre  
Bodywork / Dent / Deformation -

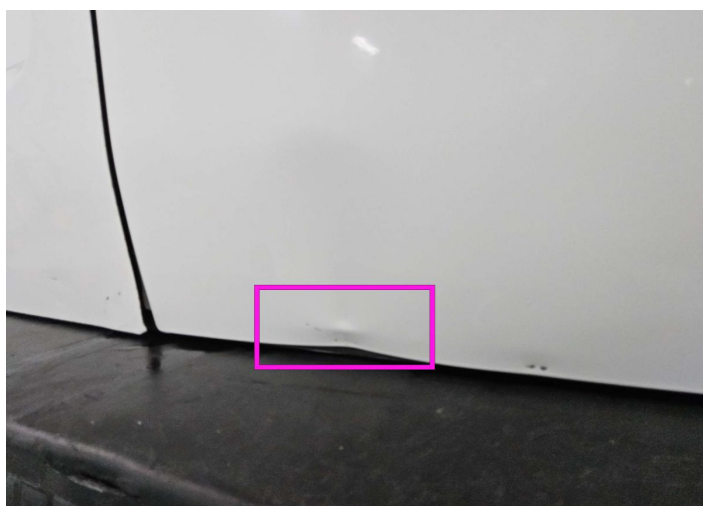
9. Swing Door / Back - Højre  
Bodywork / Dent / Deformation -

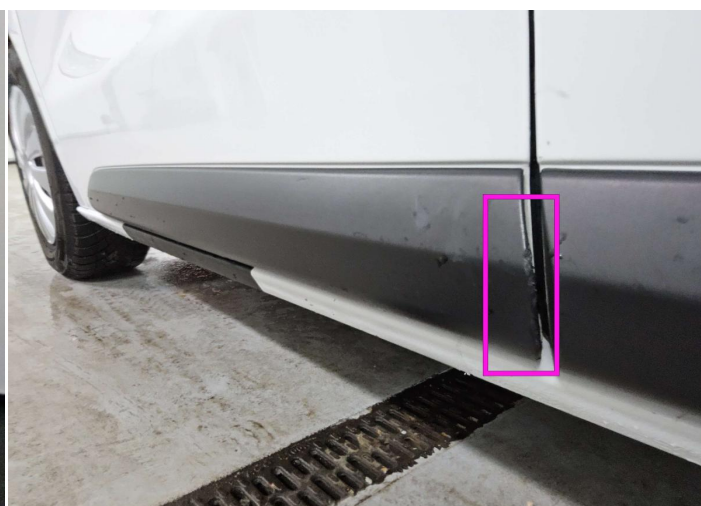
10. Dør side støbning / forreste venstre  
Mal / ridse / scuff -

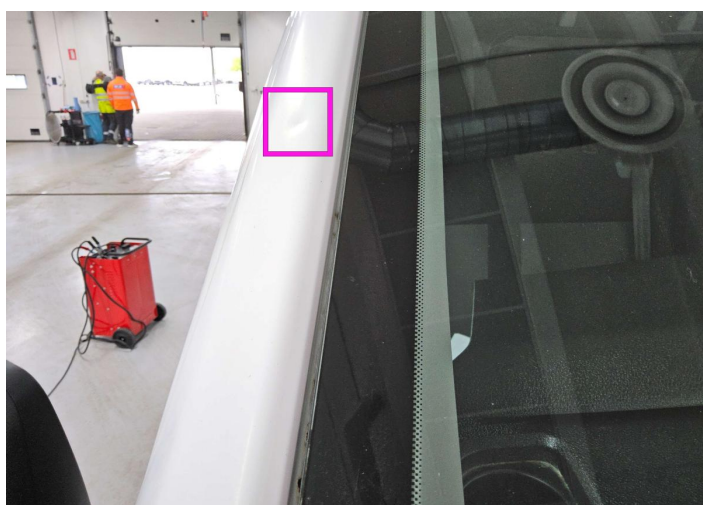
11. Deflector / front - højre  
Bodywork / Dent / Dent -
