Ford Mustang 5.0 V8 GT Boss302

VIN NO 1ZVBP8CU8C5228088

Sammendrag af inspektionsrapport

Kunde	BCA Vejle	Mekanisk klassificering	B
Inspektionsdato / sted	2026-04-08 / Auktionsvej 8 Vers. 2	Kosmetisk klassificering	2

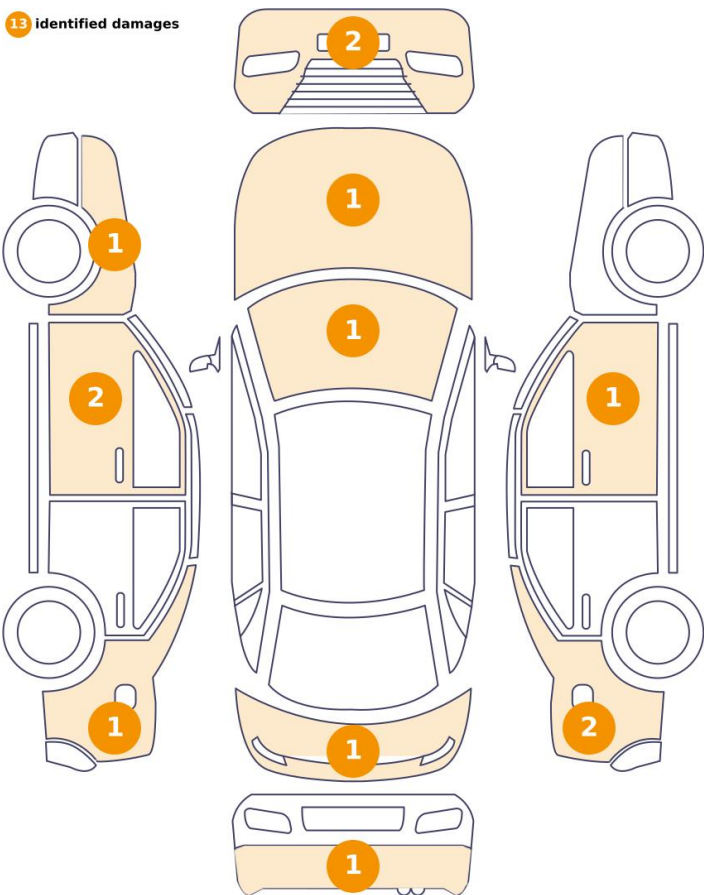
13 Identified damages

Komponent	Skade	Kommentarer
1 Forrude / Front	Glasbrud / påvirkning	
2 Bumper / Back	Mal / ridse / scuff	
3 Dør / Front - Venstre	Mal / ridse / scuff	
4 FENDER / BACK - HØJRE	Bodywork / Dent / Dent	
5 Dør / Front - Højre	Mal / ridse / scuff	
6 Kofanger / front	Maling / chipping	
7 Kofanger / front	Mal / ridse / scuff	
8 Fender / Back - Left	Maling / andet	
9 Hætte / Front	Maling / andet	
10 FENDER / BACK - HØJRE	Maling / andet	
11 Dør / Front - Venstre	Maling / andet

12	Bagstamme / Back	Maling / andet
13	Fender / Front - Left	Maling / chipping

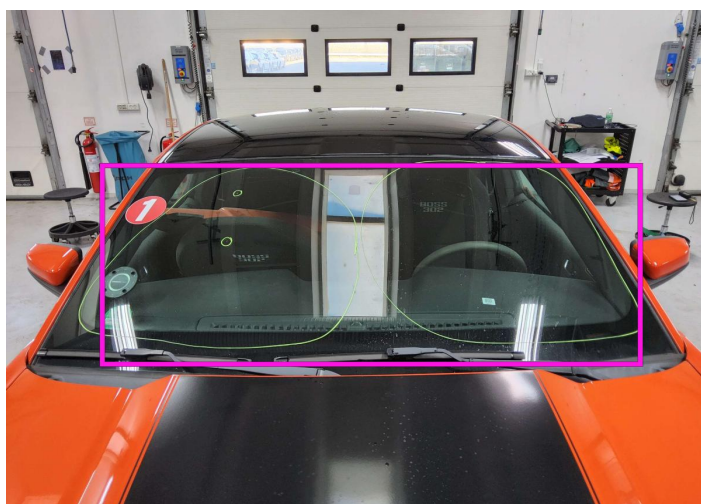
1. Forrude / Front
Glasbrud / påvirkning -

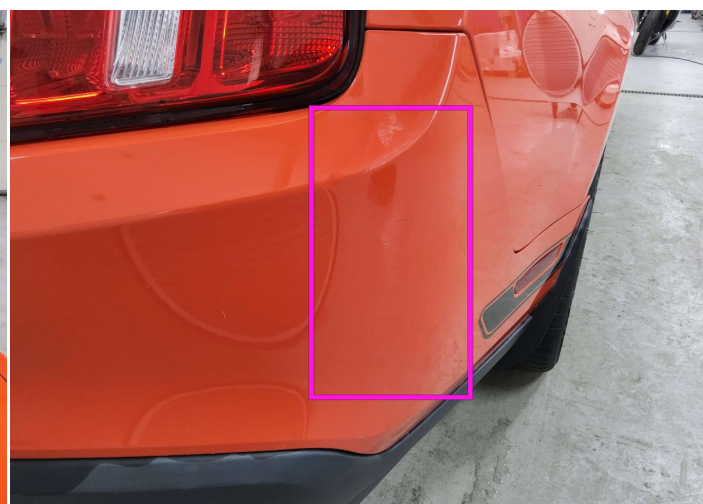
2. Bumper / Back
Mal / ridse / scuff -

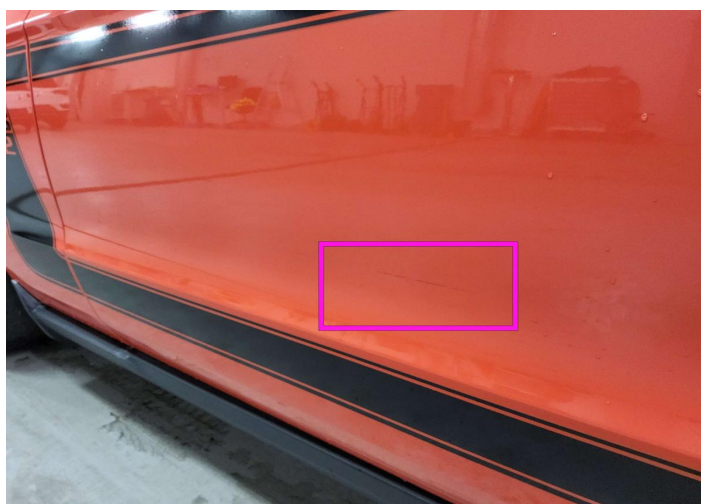
3. Dør / Front - Venstre
Mal / ridse / scuff -

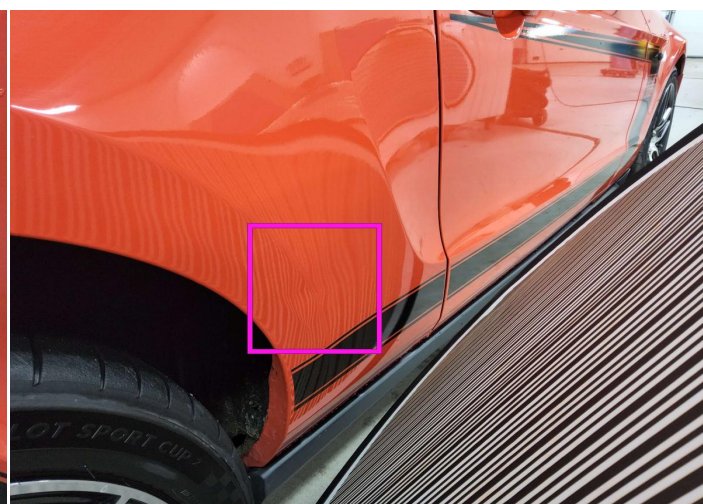
4. FENDER / BACK - HØJRE
Bodywork / Dent / Dent -

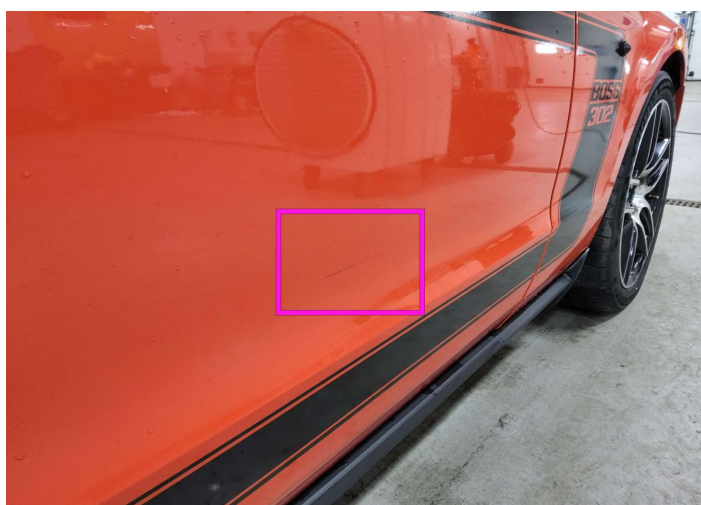
5. Dør / Front - Højre
Mal / ridse / scuff -

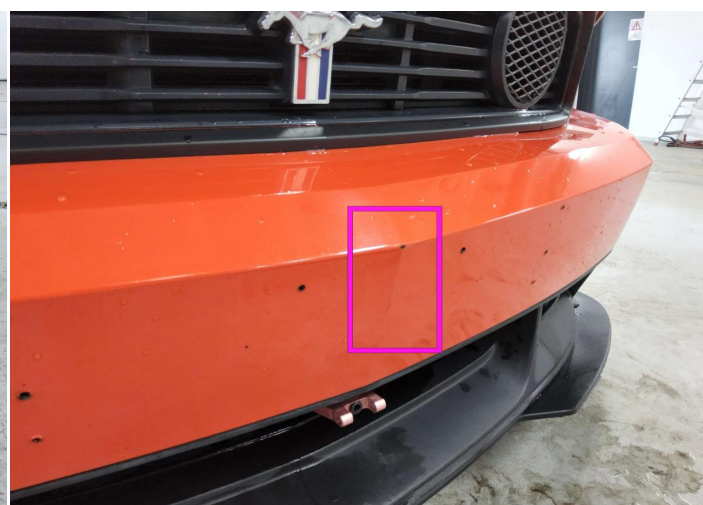
6. Kofanger / front
Maling / chipping -

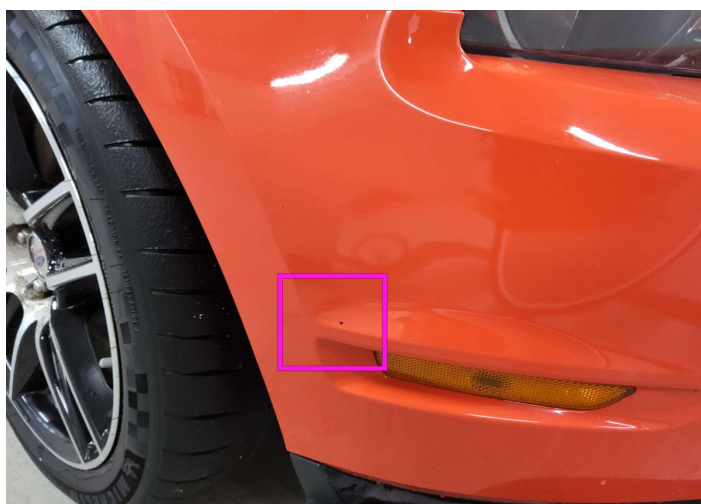
7. Kofanger / front
Mal / ridse / scuff -

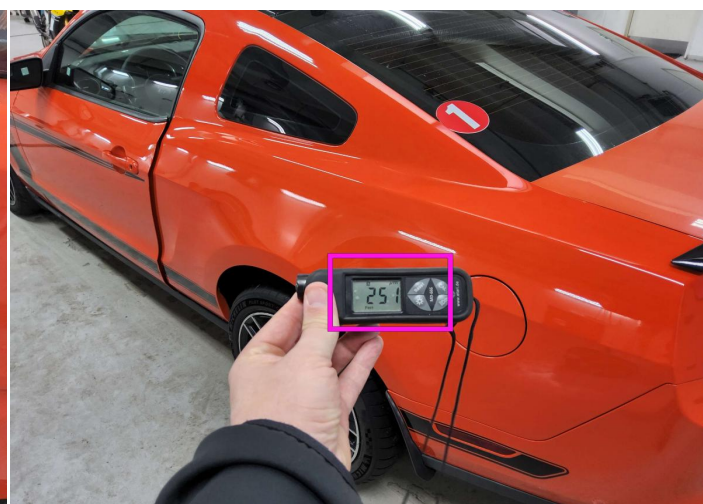
8. Fender / Back - Left
Maling / andet -

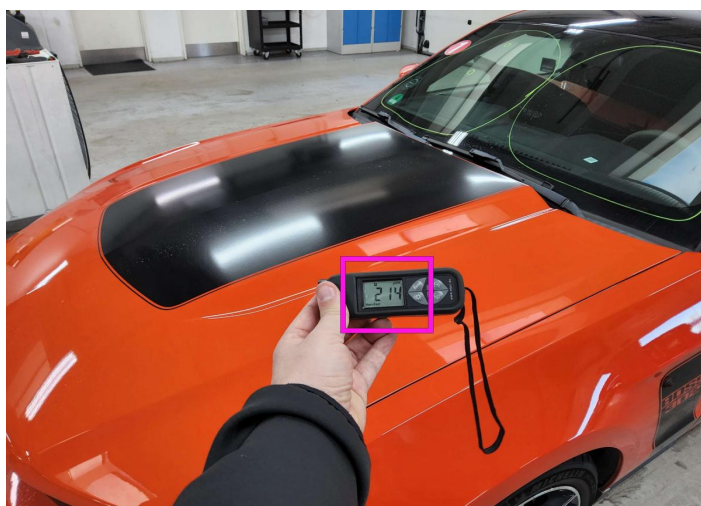
9. Hætte / Front
Maling / andet -

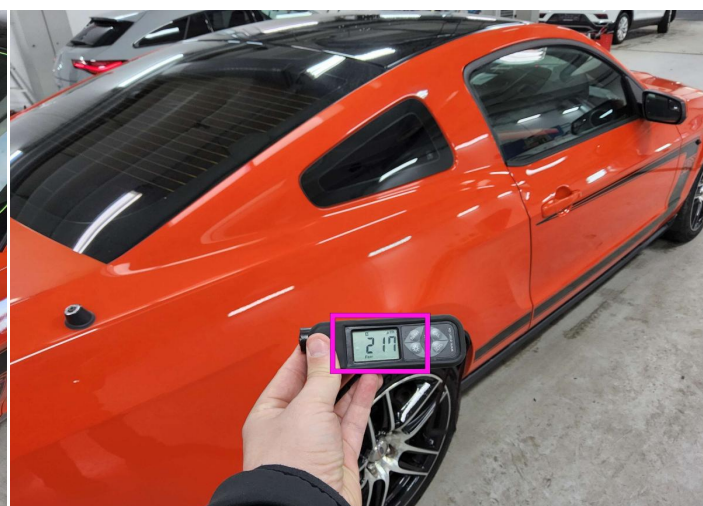
10. FENDER / BACK - HØJRE
Maling / andet -

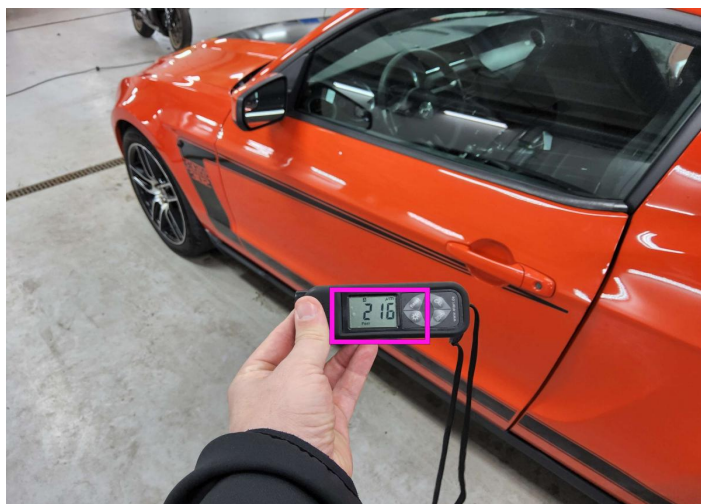
11. Dør / Front - Venstre
Maling / andet -

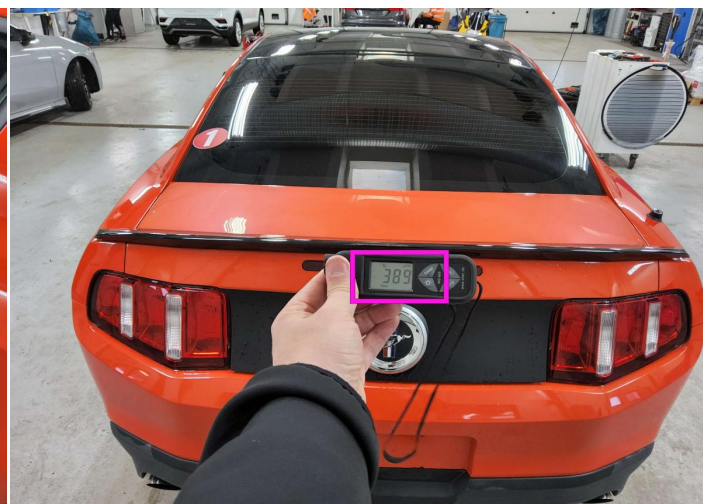
12. Bagstamme / Back
Maling / andet -

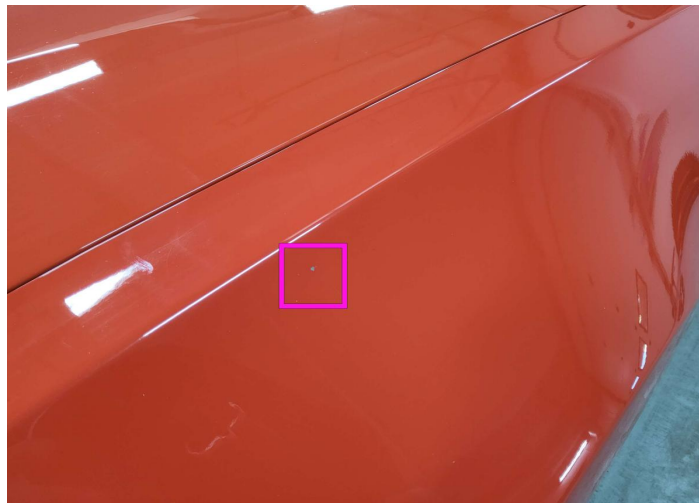
13. Fender / Front - Left
Maling / chipping -
